# TEST REPORT

## 시험성적서

- 시 료 명 : 이소바 포플러스
- 적용범위 : 외부마감재
- 제품번호 : 이소바 포플러스\_221229

: 국토교통부고시 제2022-84호(2022) 건축자재등 품질인정 및 관리기준

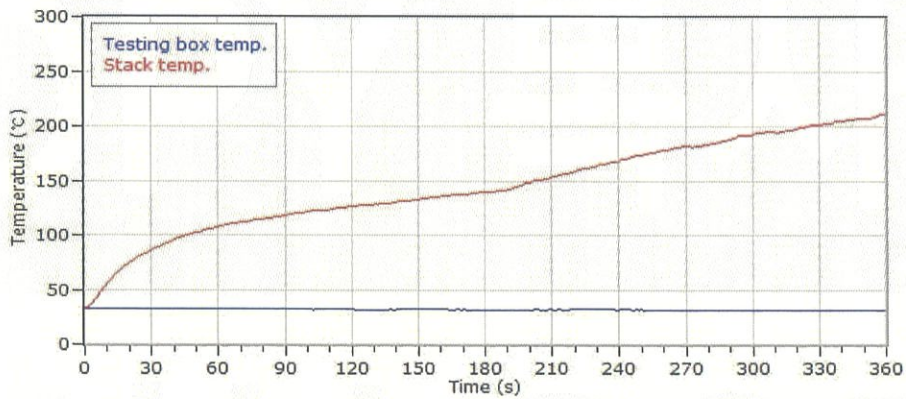
■ 가스유해성 시험 결과 (시험체 2)

경과 시간 (s)	측정 온도 (°C)
0	32.6
60	107.1
120	126.0
180	139.1
240	167.4
300	191.4
360	210.1

회전상자	정지시간
M1	15 min 00 s
M2	15 min 00 s
M3	15 min 00 s
M4	15 min 00 s
M5	15 min 00 s
M6	15 min 00 s
M7	15 min 00 s
M8	14 min 41 s
평균값	14 min 58 s
표준편차	00 min 06 s
평균행동정지시간	14 min 52 s

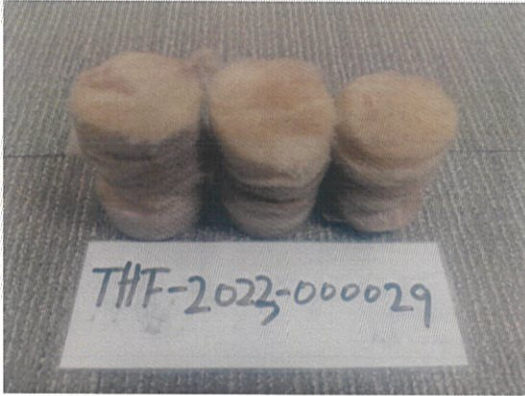
시험체의 전 사진

< 불연성 시험 >

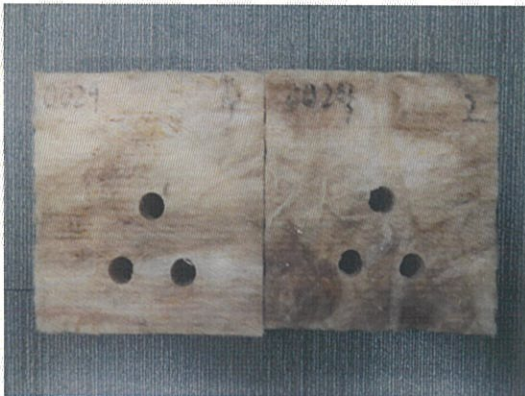
시험체의 전 사진

< 가스유해성 시험 >
